***Proyecto de hacendera para la ejecución material
de obras de rehabilitación del empedrado de la
Plaza del Grano (León).***

Proyecto de hacendera para la ejecución material de obras de rehabilitación del empedrado de la Plaza del Grano (León). Abril 2016

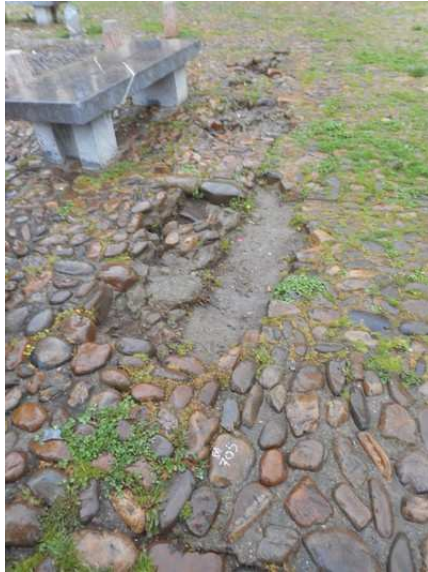
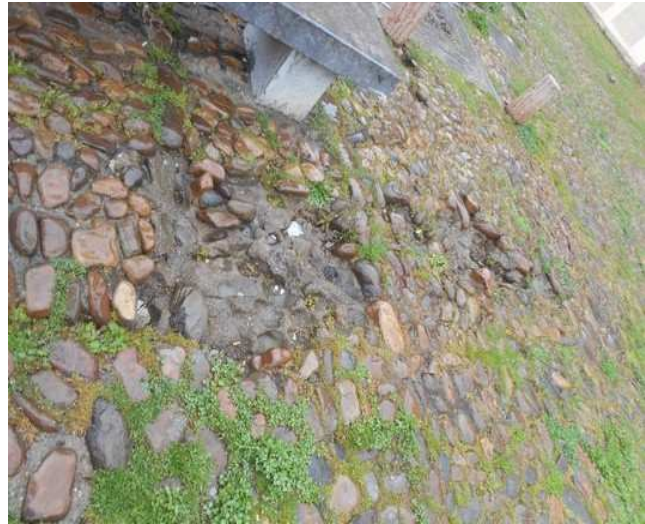
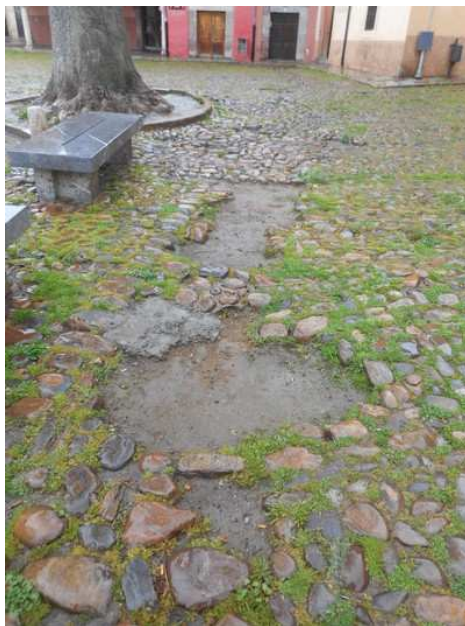
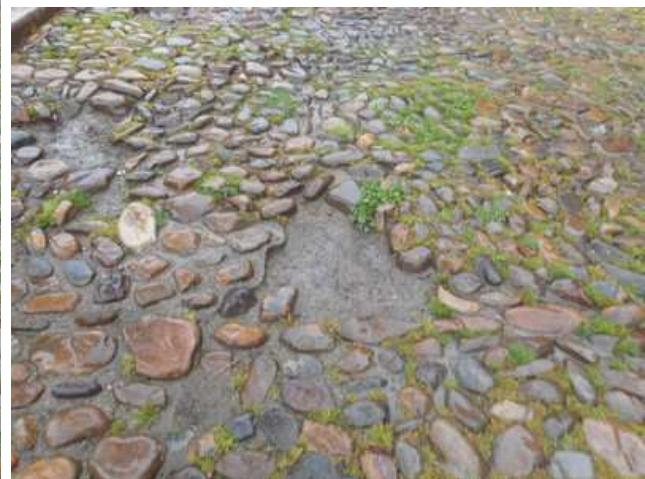
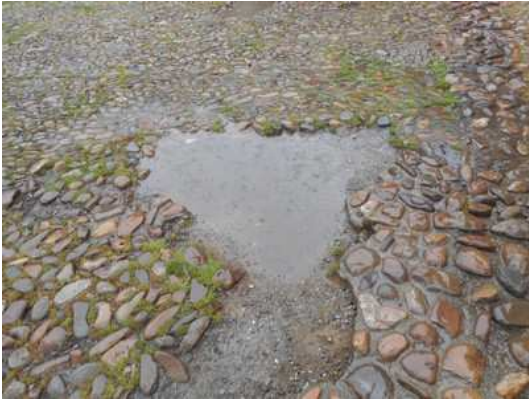
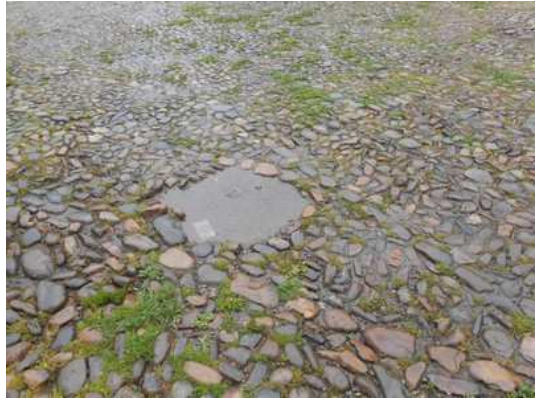
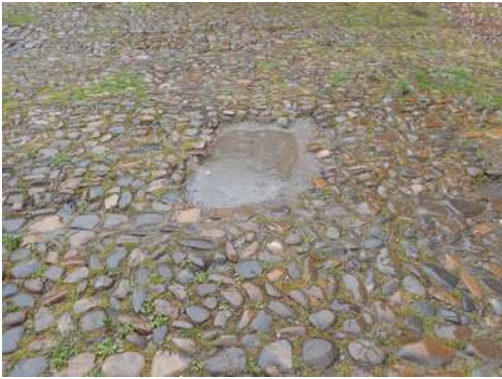
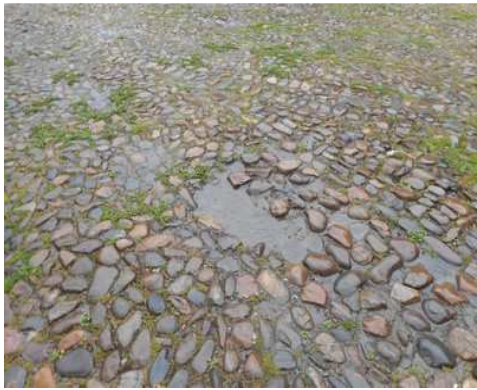
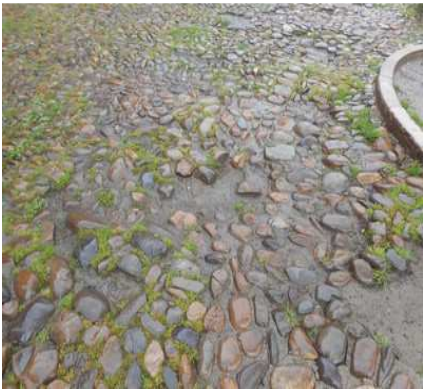
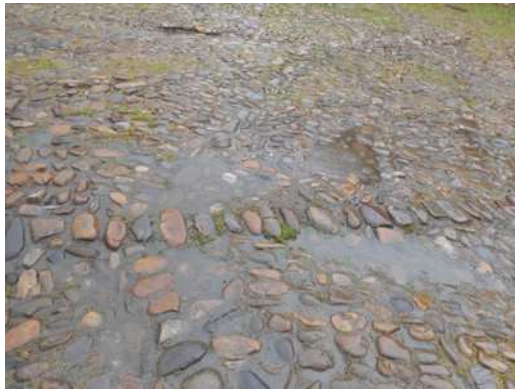
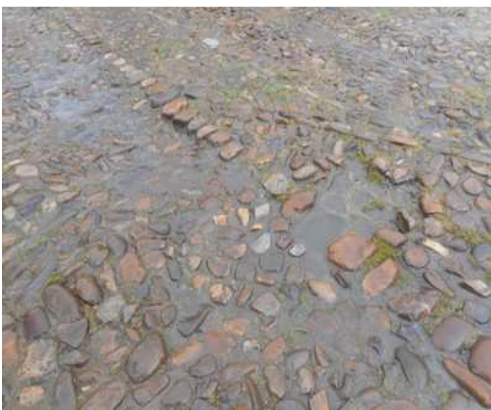
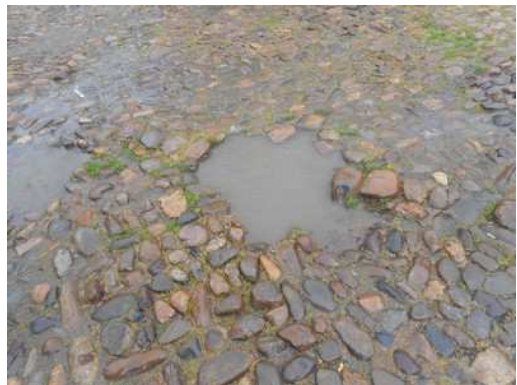
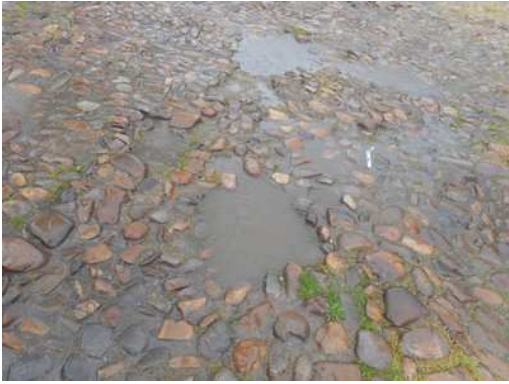
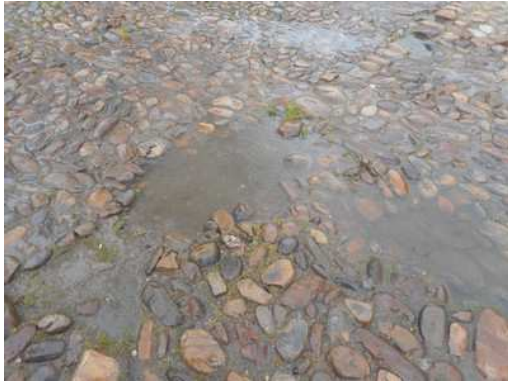
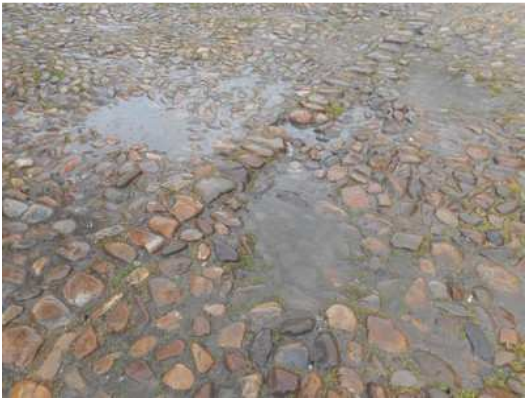
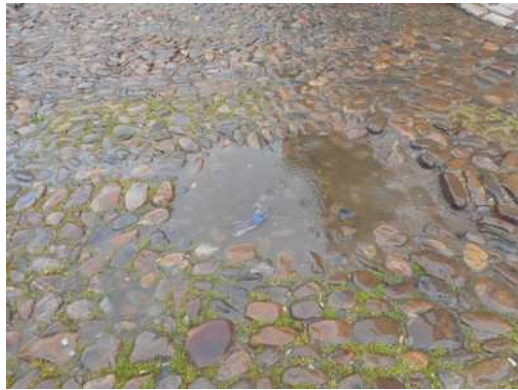
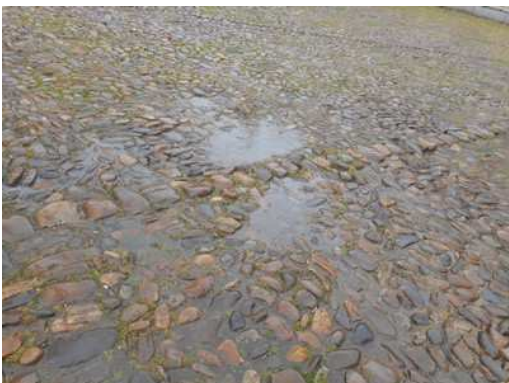
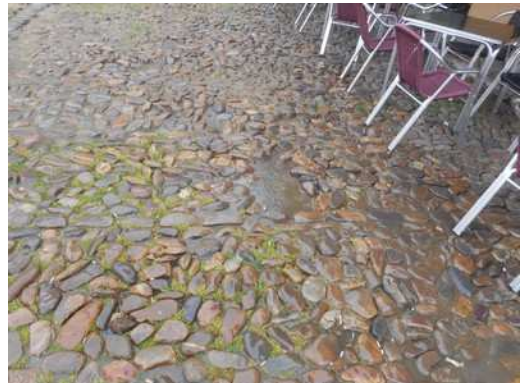
Fotografías de las zonas donde se realizará la actuación:

Se ha producido la extracción de cantos rodados, lo que ocasiona que los cantos colindantes al carecer de apoyo sean fácilmente extraíbles y se haya iniciado una destrucción progresiva, con el riesgo evidente que esto conlleva para la integridad de las personas, sobre todo en otoño, cuando las hojas de los árboles tapan los socavones.

Esta actitud contrasta con la labor de mantenimiento del resto de las calles y plazas de la ciudad. Nos preguntamos: ¿serían permisibles los socavones de más de 10 cm de profundidad que tiene la Plaza del Grano (con el peligro de caídas para los peatones que esto supone) en alguna otra plaza de la ciudad?

La reparación que se pretende afectará exclusivamente a las zonas en las cuales han desaparecido los cantos rodados, dejando a la vista el terreno que ha servido de base al pavimento.

La ausencia de los cantos ha producido unas oquedades con una profundidad de unos 15 a 20 cm, cuyo relleno constituye precisamente la obra a ejecutar.

Para la reparación, se escogerán cantos rodados de mediano tamaño, con caras más o menos planas, que se colocan “de canto” de forma que la cara plana de menor superficie quede vista, mientras que las de mayor altura se disponen verticalmente con el fin de poder trabarse mejor. La cara inferior es bueno que tenga también superficie plana pues así se evita el enterramiento del canto rodado cuando este es presionado desde la superficie exterior. Los cantos se traban por medio de una mezcla de tierra y cal en una proporción de 1 unidad de volumen de cal por seis de tierra.

Canto rodado de 10 a 15 cm colocado a tizón

Mezcla de tierra y cal en una proporción de 1 unidad de volumen de cal por seis de tierra.

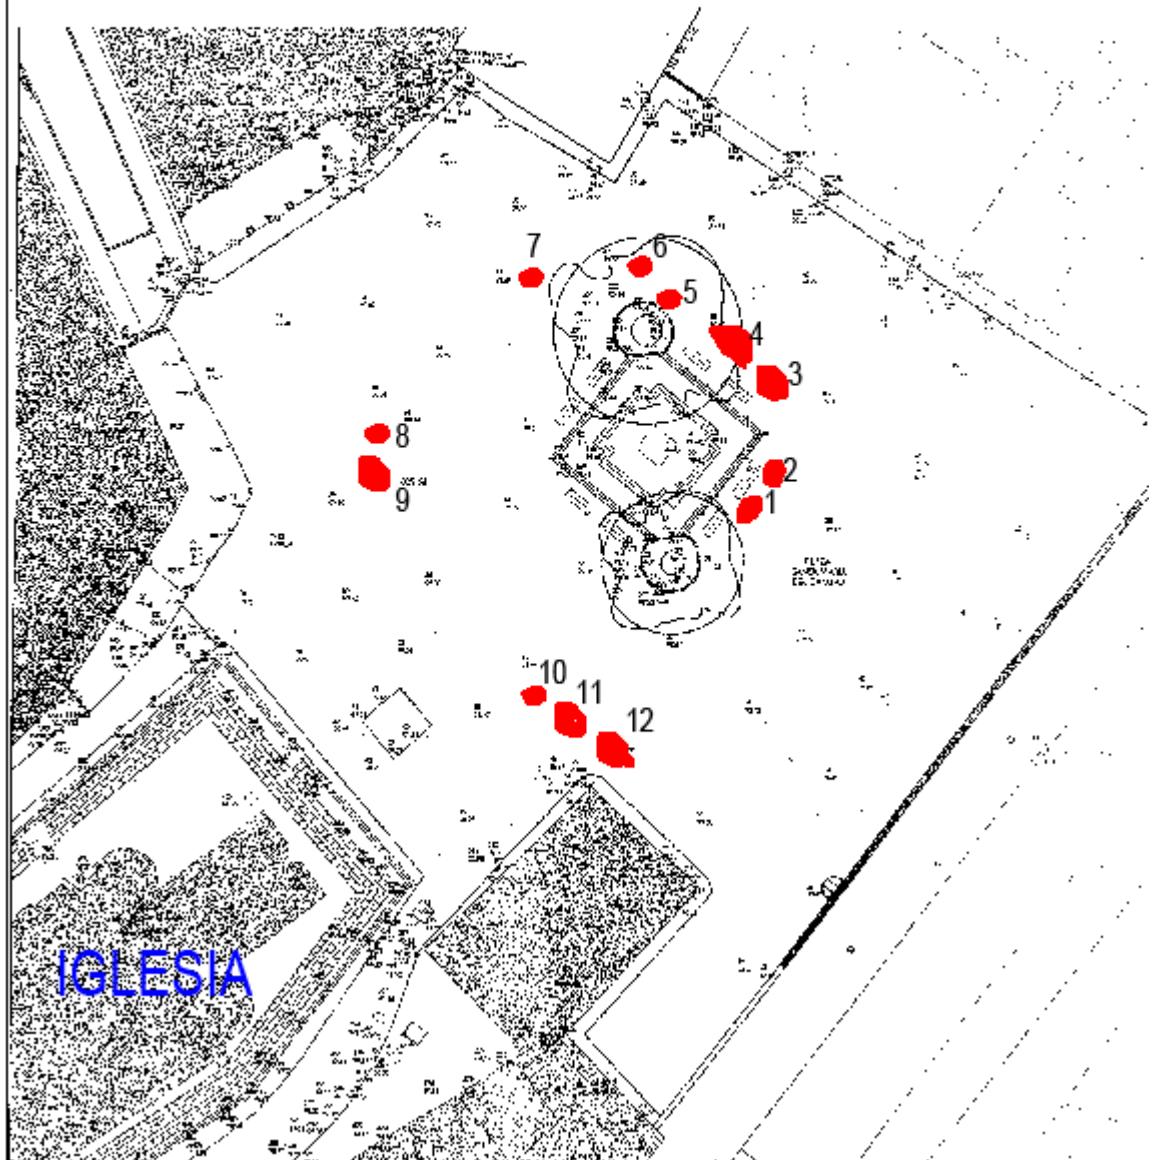
SITUACION DE LOS HUECOS A COMPLETAR

La actuación se limitará exclusivamente a completar los huecos cuya situación se señala en el plano adjunto y que tienen las superficies siguientes:

Tramo 1 1,20 M2

Tramo 2 1,30 M2

Tramo 3 y 4 2,20 M2

Tramo 5 0,80 M2

Tramo 6 0,90 M2

Tramo 7 1,00 M2

Tramo 8 0,80 M2

Tramo 9 1,30 M2

Tramo 10 0,90 M2

Tramo 11 1,40 M2

Tramo 12 1,30 M2

La superficie afectada asciende por lo tanto a 13,10 m2
